PAULO VERGILIO GUIMARÃES JR

**ESTUDO E DESENVOLVIMENTO DE DISPOSITIVOS ACESSÓRIOS DE
POSTES DE CONCRETO ARMADO PARA REDES DE DISTRIBUIÇÃO DE
ENERGIA**

Tese apresentada como requisito parcial à obtenção de grau de Doutor na área de concentração: Engenharia e Ciência dos Materiais, Programa de Pós-Graduação em Engenharia e Ciência dos Materiais – PIPE. Setor de Tecnologia, Universidade Federal do Paraná.

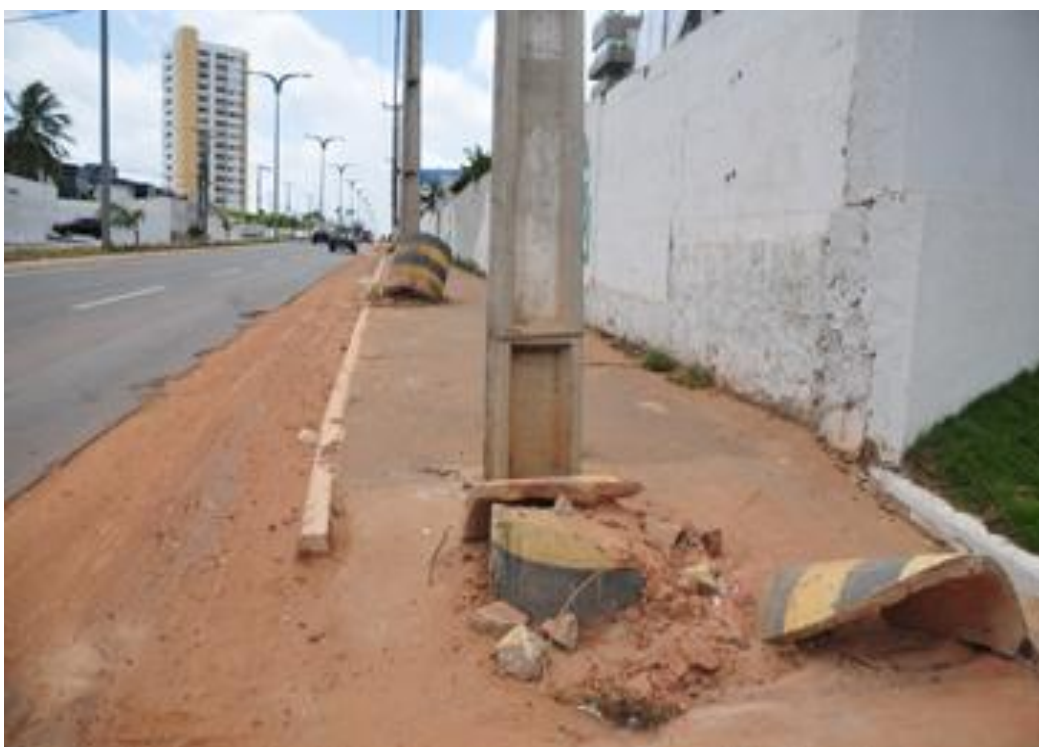
Figura 2: Destruição das estruturas de proteção contra impacto veicular em poste de concreto seção duplo T utilizados nas RDE

A Figura 2 apresenta estruturas fixas constituídas de tubos de concreto com 90 cm de diâmetro, preenchidos com solo, sendo utilizados como barreiras de proteção para as estruturas de concreto armado que sustentam as RDE, e por estarem localizadas em locais de risco constantemente são danificadas.

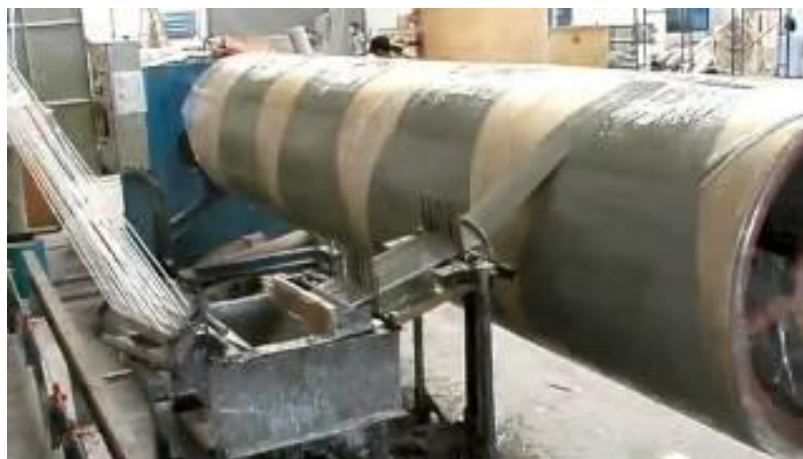
Figura 14: Fabricação de tubos de PRFV através do processo contínuo denominado de “Filamento Winding”

2) tem o acabamento constituído por uma camada de resina e aditivos que conferem resistência às intempéries e raios UV. Na Figura 14, está ilustrado o processo de enrolamento utilizado para produção dos tubos à base de PRFV (ALMACO, 2012);

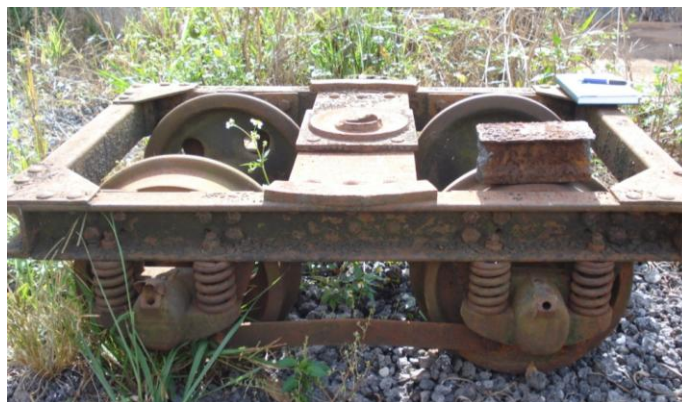
Figura 18: Chassi ferroviário que compoem a base da vagoneta

O chassi da Figura 18 foi adquirido em fornecedor de materiais recicláveis da área do transporte ferroviário, preferível por se adaptar a bitola das estruturas composta por trilhos projetados e construídos no local dos ensaios.

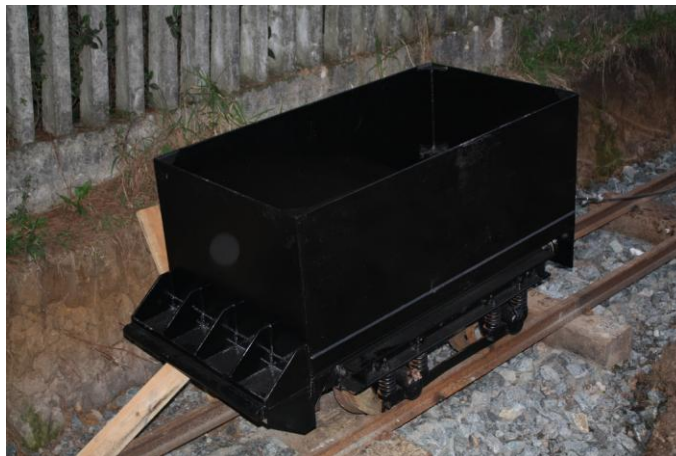
Figura 19: Detalhe da vagoneta metálica projetada para o teste de impacto.

Depois de fixada no chassi ferroviária a vagoneta metálica da Figura 19 possui caçamba que possibilita o aumento da sobre carga, melhorando as condições para geração de energia potencial gravitacional.

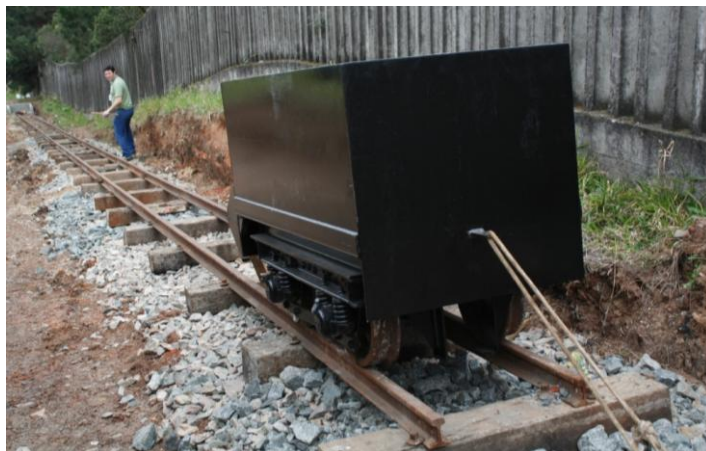
Figura 20: Conjunto monovia e veículo de carga em posição de lançamento

- a) pista de deslocamento tipo linha férrea, composta por dois trilhos TR-25 distantes entre eixos de 80 cm, assentados em plano inclinado de 9° , sobre dormentes de madeira apoiados em leito de pedra brita N°3, (diâmetro entre 50 a 70 mm). A linha férrea mostrada na Figura 20, denominada neste ensaio de monovia foi projetada para suportar o peso dos trilhos de aço e da vagoneta utilizada para deslocamento da carga até o ponto de impacto;
- b) dados da via férrea: pista com declive de 9° , para promover o movimento retilíneo acelerado, pista acompanhando a inclinação de 15% do terreno, com extensão de 60 m; ao final se materializando o ponto de colisão da vagoneta contra o poste;

- c) características da vagoneta da Figura 20, utilizada para simular o veículo de carga constituído por uma caçamba metálica, fixada sobre um chassi ferroviário com 04 rodas metálicas, carroceria retangular construída em chapa aço espessura 9,5 mm, medindo (1,0 x 2,0) m², destinada a abrigar sobrecarga de até 500 kgf.

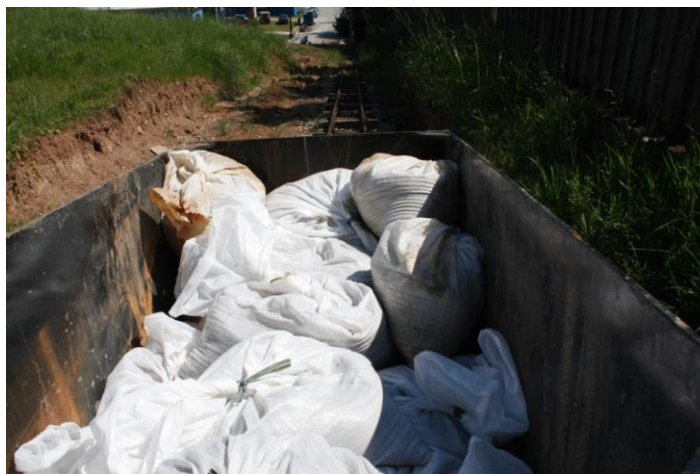
Figura 21: Veículo composto de 1500 kgf como carga total

O peso da vagoneta sem sobrecarga é de aproximadamente 1000 kgf, componente fundamental para geração de energia cinética, complementado com carga de 500 kgf, composta por 20 sacos com areia de massa unitária 25 kg, como apresentado na Figura 21.

O complemento de carga permitiu aumento da aceleração ao longo do percurso, transformando energia potencial gravitacional em energia cinética, sendo equivalente a força de impacto gerada na colisão de um veículo de 1000 cc numa velocidade de 50 km/h.

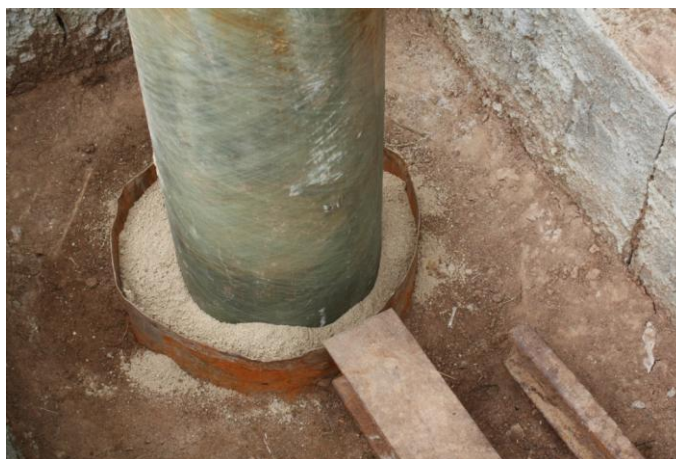
Figura 22: Exemplo do conjunto luva de proteção em PRFV engastada no solo

Para viabilizar a reprodução de vários ensaios no mesmo local, no ponto de impacto, foi instalado um tubo (camisa metálica) enterrado com diâmetro de 85 cm e 2,0 m de comprimento, que foi preenchido em todo o perímetro do poste com areia média representando o solo compactado, mantendo-o na vertical, como mostrado na Figura 22. A remoção da areia compactada facilitou a retirada das unidades testadas, funcionando como uma pré-furação.

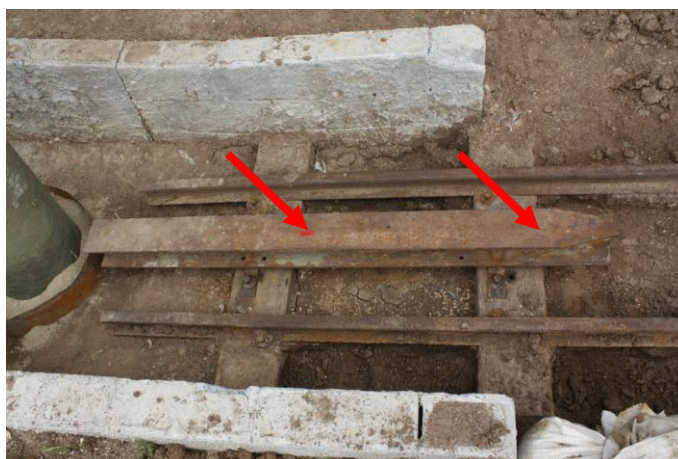
Figura 23: Sistema de estabilização da vagoneta

Para evitar o descarrilamento da vagoneta no momento do impacto, a monovia foi provida de um sistema de encaixe com alinhamento, composto por perfil tipo I fortemente fixado nos dormentes de madeira. Quando a vagoneta se aproxima do ponto de impacto, o perfil encaixa em dois suportes metálicos soldados na estrutura inferior do chassi na parte trazeira da vagoneta, impedindo que as rodas metálicas desencaixem dos trilhos ao ser bruscamente interrompido o movimento.

O sistema de estabilização da Figura 23, também teve a função de garantir que o impacto provocado pela vagoneta contra o poste de concreto fosse aplicado no mesmo ponto, gerando a similaridade nas condições, reduzindo o número de variáveis influentes e não controláveis que poderiam alterar resultados.

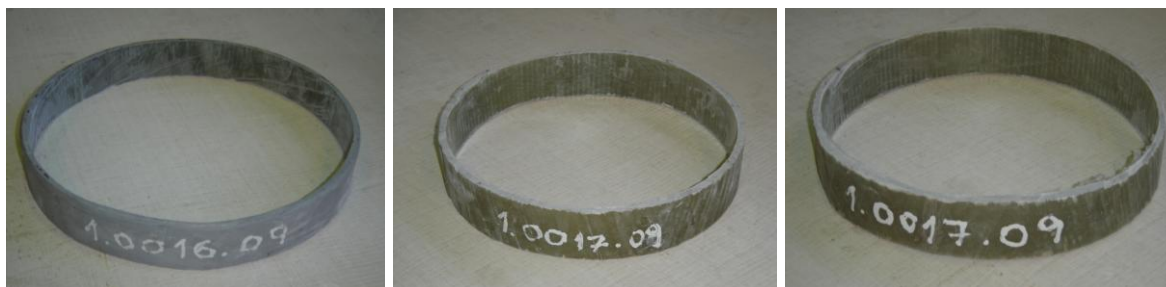
Figura 24: Amostra em forma de anéis das luvas do composto de PRFV

Para a caracterização da resistência à compressão diametral da luva de PRFV, foi retirada amostra do material em formato de anéis circulares, como na Figura 24, para definição das dimensões médias e a determinação da resistência mecânica, semelhante à condição de pressão provocada pela força de colisão atuante sobre a estrutura da luva. Uma vez que originalmente este produto (tubo

de PRFV) não foi projetado para resistir ao esforço de cisalhamento associado à flexão, decorrente do impacto provocado pela colisão veicular sobre a luva.

As amostras foram medidas nos quatro quadrantes para obtenção de um valor médio da largura representativo, como apresentadas no Quadro 6.

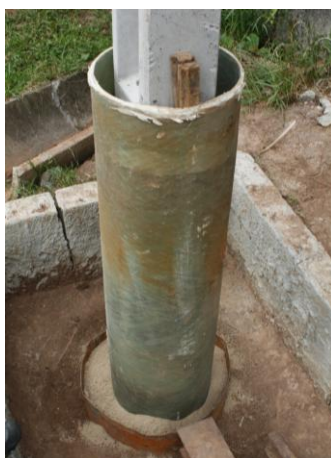
Figura 25: Luva de proteção em PRFV no ponto de impacto

A luva de proteção da Figura 25, consiste em uma peça com 2,0 m comprimento, seção circular com diâmetro de 400 mm, superior à seção transversal do poste para sobrepor a região do impacto, sendo 25% do comprimento enterrado no terreno e 75% exposto.

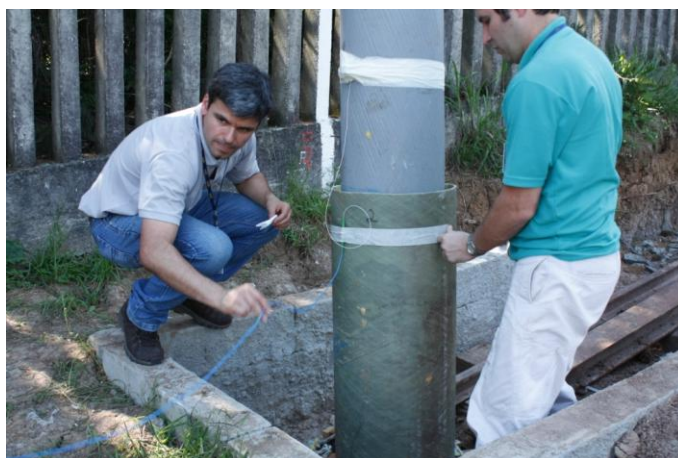
Figura 26: Instalação de sensores para captar o movimento

A sequência de ensaios foi padronizada a partir da realização do primeiro, uma vez que conclusões sobre a metodologia aplicada (montagem do equipamento, procedimento de execução e deformações nos materiais) puderam ser adequadamente observadas e definidas, atendendo os critérios de segurança. Sendo por exemplo, optado pelo monitoramento do deslocamento do poste quando impactado pela vagoneta, por meio da instalação de sensores, melhorando a interpretação dos resultados, como mostra a Figura 26.

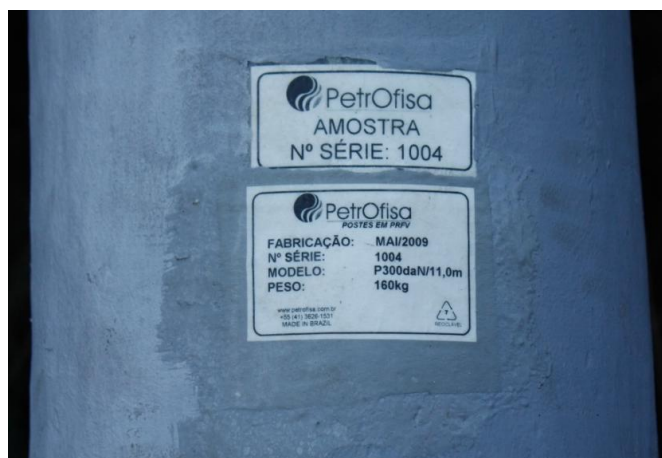
Figura 27: Identificação do poste fabricado em PRFV

No primeiro ensaio atendendo critérios de segurança estabelecidos pelo LACTEC, foi testado o poste fabricado em resina polimérica de PRFV, que tem massa próxima de 160 kg, (68% inferior aos postes similares de concreto), com comprimento de 11,00 m e resistência nominal de 300 daN.

A Figura 27 mostra a identificação de uma das amostras do poste fabricado em PRFV, fornecidas pela empresa com parceria para a realização dos ensaios.

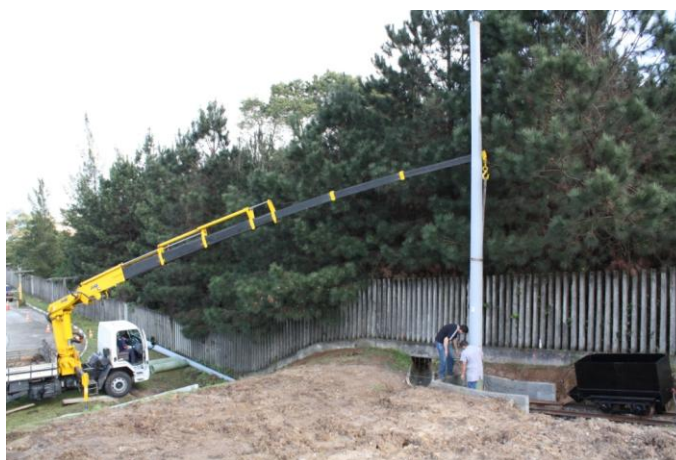
Figura 28: Caminhão munck posicionando o poste de PRFV

A utilização do poste mais leve no primeiro ensaio foi motivada em função da capacidade de carga do caminhão munck, equipamento utilizado para transporte e içamento, por ser necessário trabalhar com a lança totalmente estendida (20 m) como na Figura 28, suportaria na extremidade a carga máxima de 300 kgf, superior ao peso de um poste de concreto modelo DT

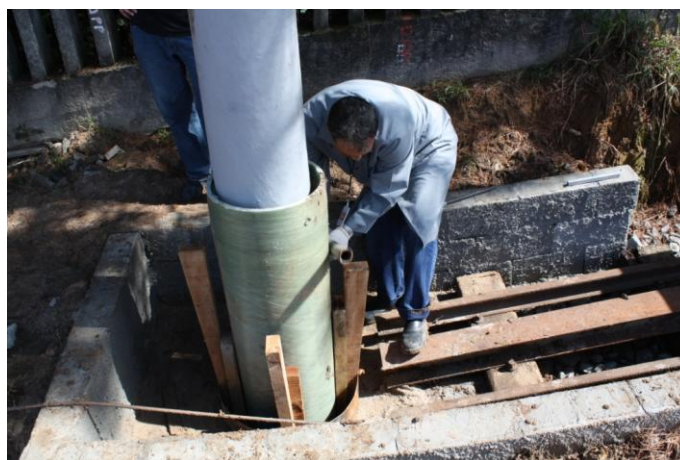
Figura 29: Fixação da base do poste no ponto de impacto

Inicialmente a base do poste foi posicionada por meio de vigas de madeira e travas com cunhas ao longo do comprimento engastado, procurando garantir o posicionamento na vertical para posterior remoção do interior do tubo de aço, após a colisão, como ilustrado na Figura 29.

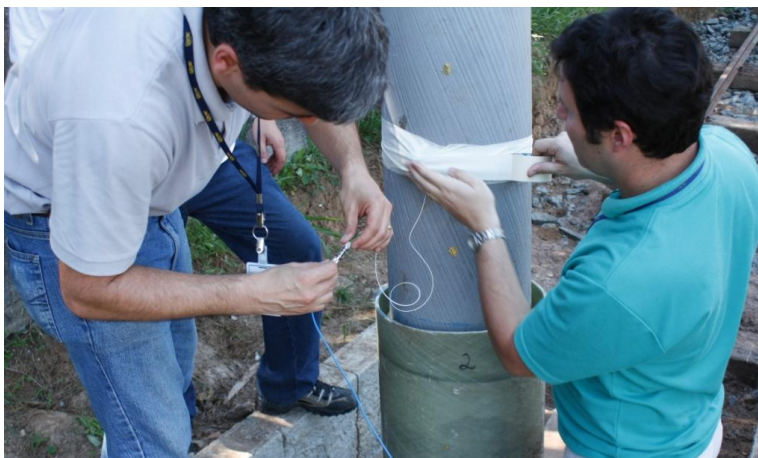
Figura 30: Instalação de sensores para monitorar a aceleração

Foi previsto neste teste o monitoramento da desaceleração do sistema, como mostrado na Figura 30, foram instalados sensores na estrutura do poste de PRFV para captação do movimento aplicado ao conjunto em função da atuação da força de impacto.

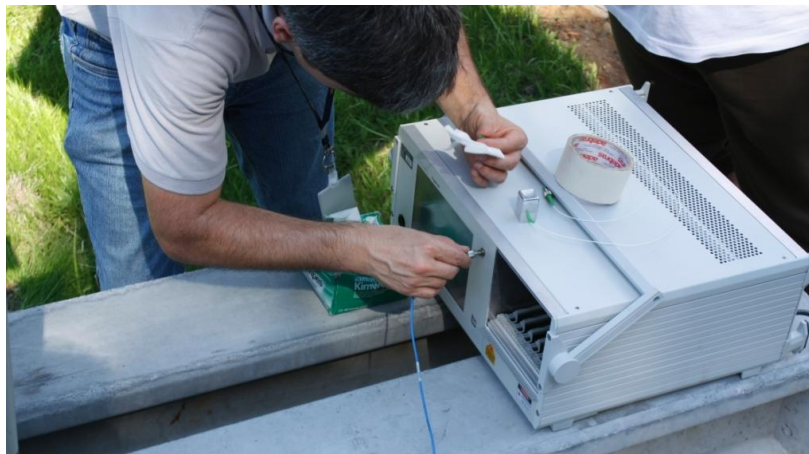
Figura 31: Conexão de cabo fibra ótica a CPU

Os sensores foram conectados a uma CPU (unidade de medição “BraggScope ”), sendo os sensores do tipo acelerômetro e os cabos de fibra ótica com taxa de aquisição de dados de 1000 Hz, como demonstrado na Figura 31

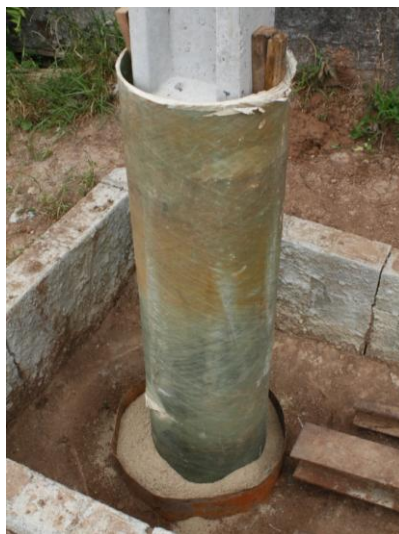
Figura 32: Luva de proteção posicionada no ponto de impacto

Nas Figuras 32 e 33 estão ilustrados os sistemas de montagem e de preenchimento do interior da luva de proteção com mistura de amortecimento.

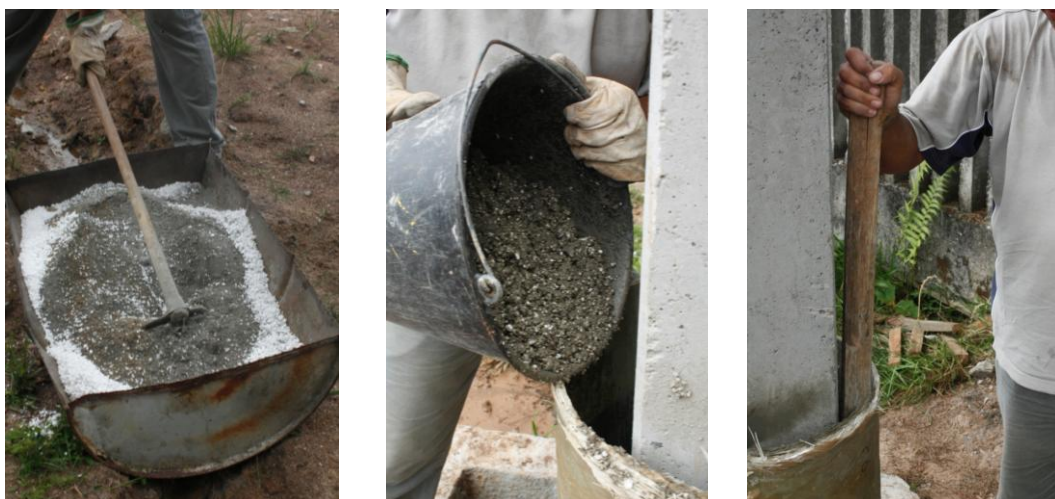
Figura 33: Argamassa para enchimento compactada para travamento da luva

A consistência seca da mistura facilitou o preenchimento do espaço entre a luva e a parede do poste de concreto, para boa aderência ao poste foi umedecida a superfície do poste e promovido à compactação com soquete manual, evitando a formação de vazios principalmente na altura do impacto da vagoneta.

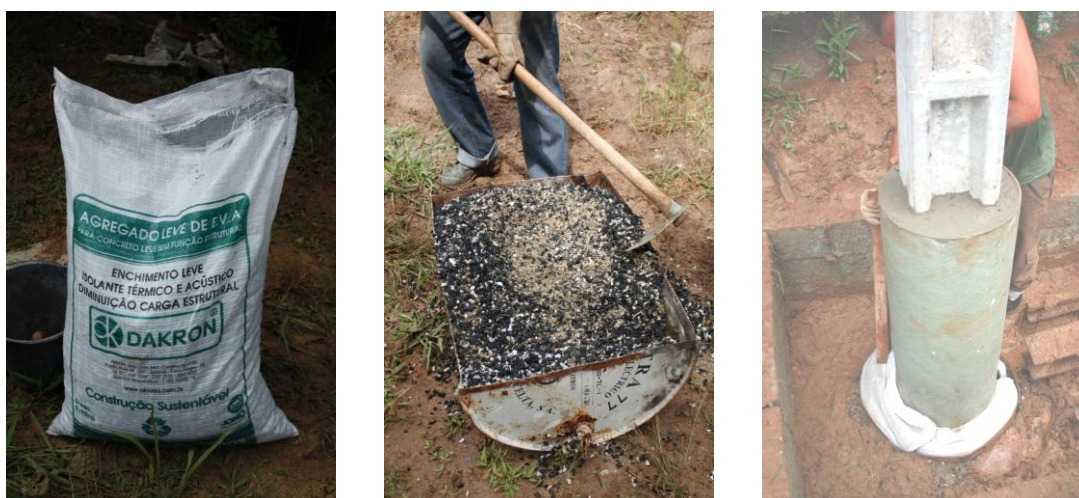
Figura 34: Mistura de areia+agregado leve de EVA

Na Figura 34, estão algumas etapas empregadas na montagem do sistema de proteção anti-impacto veicular, sendo executadas manualmente com intuito de reproduzir as condições de instalação em campo.

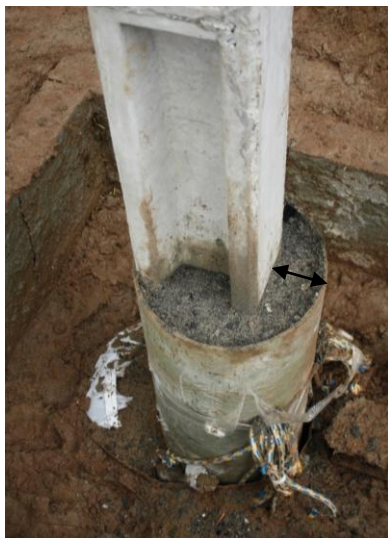
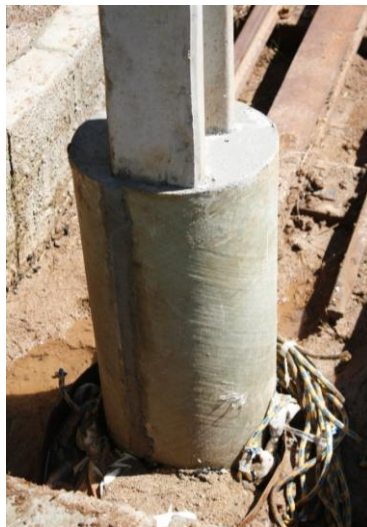
Figura 35: Poste deslocado do centro da luva com recorte na face oposta ao impacto

A Figura 35 apresentada vista geral do poste consolidado no interior da luva de proteção, desalinhado em relação ao centro da luva, mais próximo da face oposta ao impacto, para permitir maior ação do material de amortecimento. O recorte realizado longitudinalmente na luva de proteção teve o objetivo de criar condições para luva deformar com maior intensidade ao ser impactada pela vagoneta e assim não reter a energia da colisão, simplesmente dissipando para o entorno, que em condições reais seria transferido ao terreno esta energia, sem ser absorvida pela estrutura de concreto do poste.

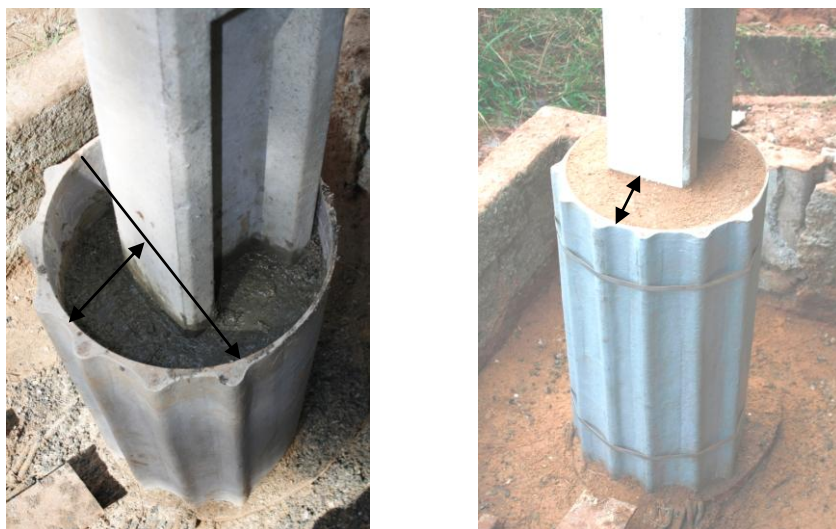
Na Figura 36 estão mostradas fotos do sistema para a absorção do impacto neste teste.

Figura 36: Luva de proteção descentralização em relação ao poste

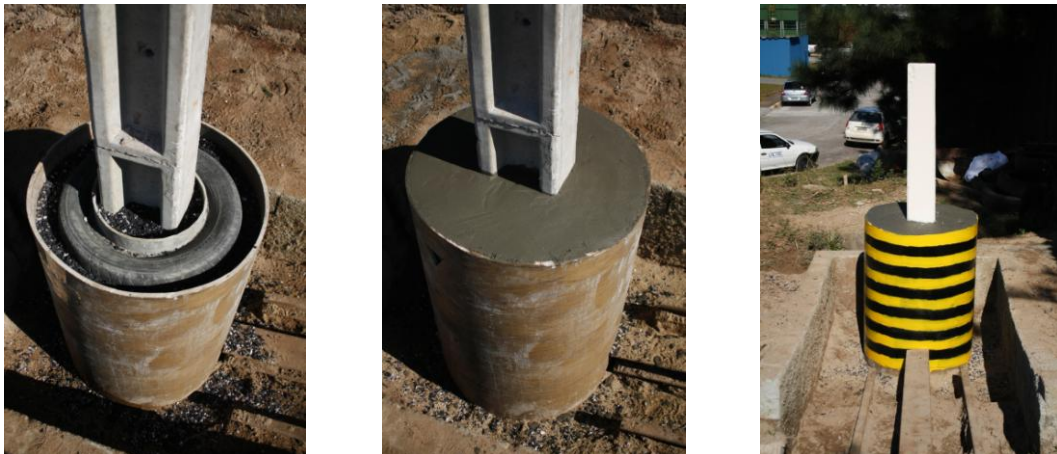
Na Figura 37, estão mostradas etapas de montagem do sistema de proteção preparada para o teste de impacto N° 7.

Figura 37: Instalação do conjunto poste +luva de proteção

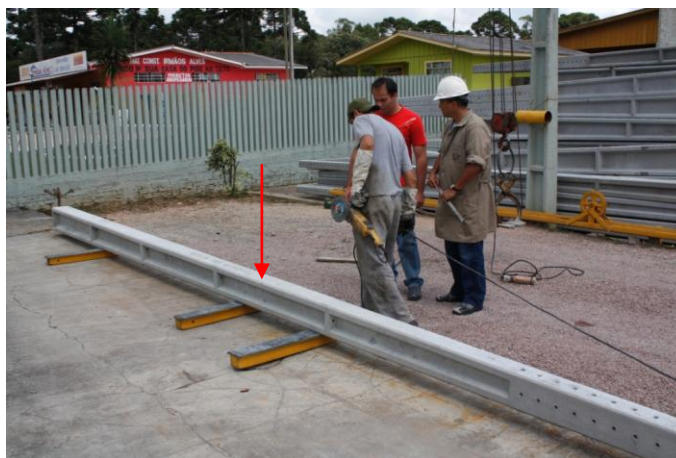
comprimento de 3,50 m e o topo com 7,00 m, como observado na Figura 38, o corte foi realizado na quarta gaveta, da base para o topo.

Figura 38: Recorte do poste DT em dois modulados

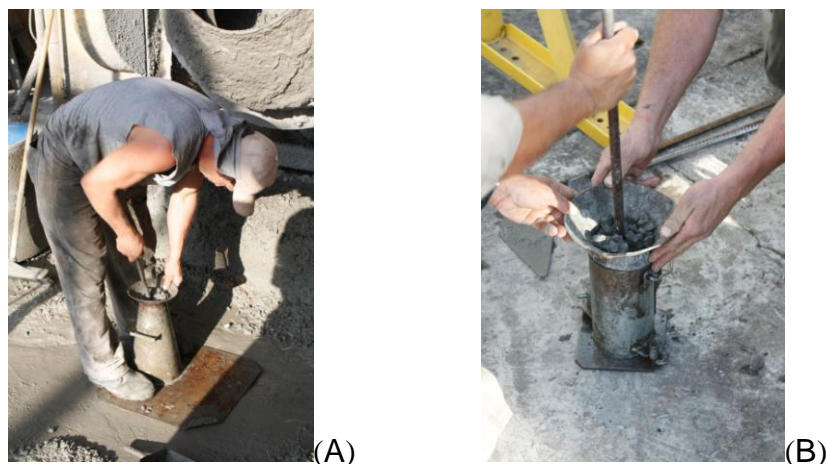
Ensaio para avaliar a trabalhabilidade do concreto foram realizados com o concreto em estado fresco, ensaio de abatimento do tipo “slump test”, como mostrado na Figura 39 e a moldagem de corpos de prova cilíndricos (10 x 20) cm², para execução do ensaio de resistência mecânica, com esforço de compressão axial e diametral, (Figura 39) para comparação com valores obtidos com o concreto de referência.

Figura 39: Preenchimento dos moldes para ensaio de abatimento (A) e de resistência à compressão (B)

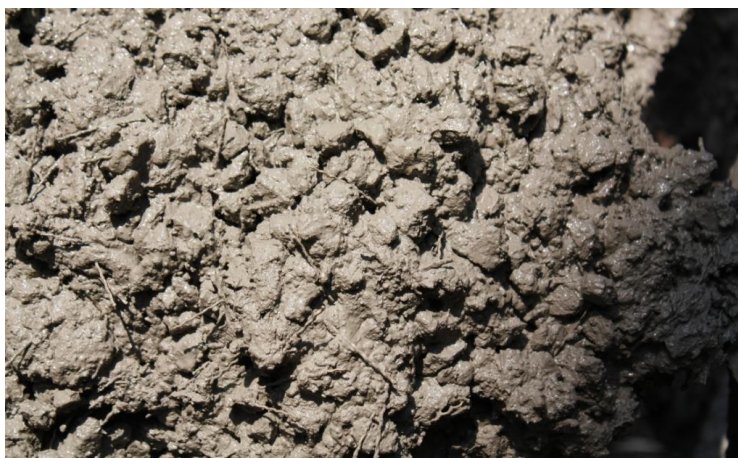
de maior concentração das armaduras. Na Figura 40 está apresentado o aspecto visual do concreto fresco inclusive com as fibras sintéticas dispersa na mistura.

Figura 40: Aspecto visual dos constituintes do concreto fresco

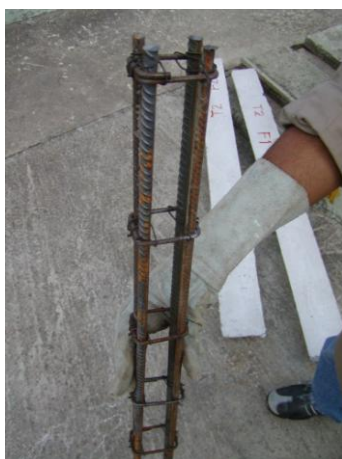
Na armadura do prisma foi adotada a mesma configuração utilizada na estrutura original do poste, aço CA50-A, composta de 4 (quatro) barras longitudinais de Ø10 mm, posicionados com auxílio de 10 (dez) estribos Ø 4,2 mm, distribuídos transversalmente com espaçamento de 15 cm, (Figura 41).

Figura 41: Armadura de aço utilizada no prisma de concreto

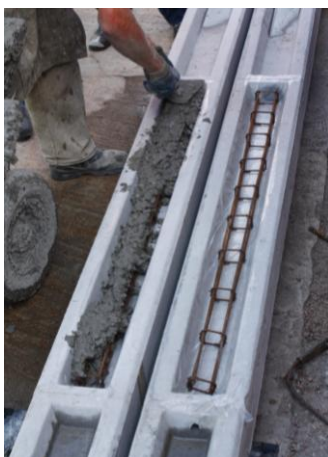
Foram moldados prismas nas gavetas de dois postes, para atingirem valores de resistência mecânica semelhantes, por ter mesma idade e sob as mesmas condições de cura, já que deveriam trabalhar aos pares, quando instalados na seção de emenda, como mostra a Figura 42.

Figura 42: Gaveta utilizada como fôrma para molde dos prismas

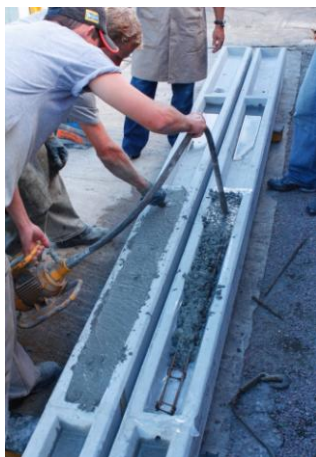
Foram adotados os procedimentos como na indústria de pré-moldados, a fim de avaliar se algum detalhe não corresponderia com a realidade da produção. A Figura 43 demonstra a execução do acabamento superficial e adensamento mecânico com vibrador de imersão do tipo agulha.

Figura 43: Concretagem e adensamento dos prismas nas gavetas

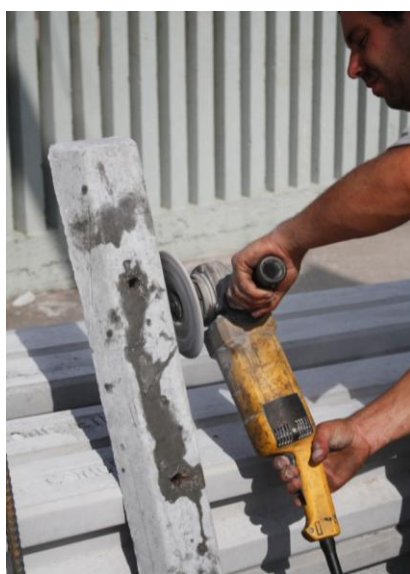
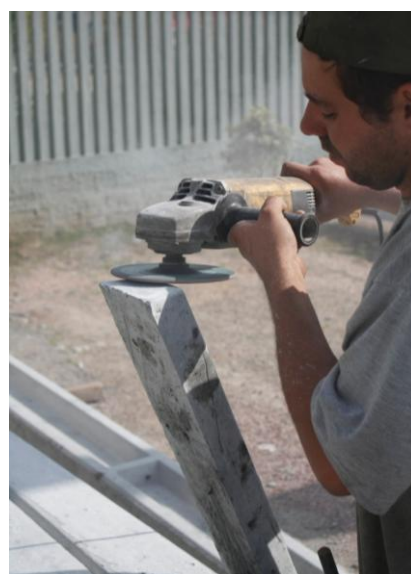
O trabalho realizado nos prismas como mostra as Figura 44 (A) e (B), tiveram o objetivo de melhorar a condição de encaixe do prisma na gaveta do poste, a fim de restringir ao máximo o movimento entre as partes, depois de travados com os parafusos.

Figura 44: Acabamento na superfície (A) e na aresta (B) do prisma

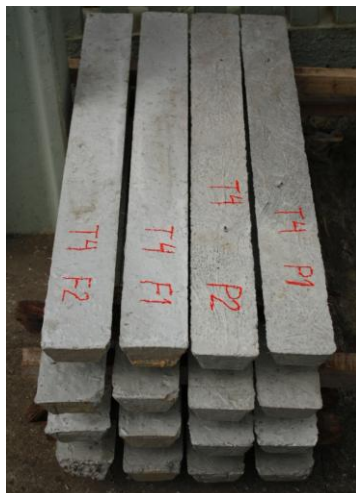
Na Figura 45 aparecem estocados na indústria os prismas confeccionados, prontos para serem utilizados nos testes de içamento, identificados conforme sistema de forma utilizado para moldagem e traço do concreto.

Figura 45: Prismas de concreto com adições, estocados para ensaios

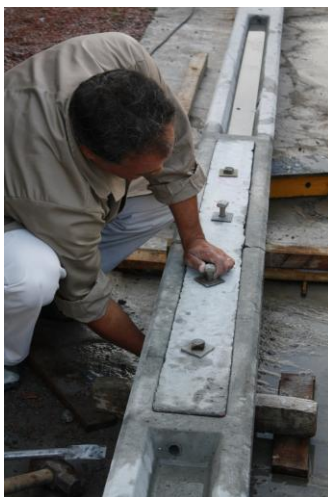
Como pode ser observado Figura 46, os parafusos foram instalados inicialmente com o poste posicionado com a gaveta voltada para cima, a fim de facilitar o encaixe das peças, ou seja, dois prismas de concreto e as peças do poste modulado. Após os parafusos estarem posicionados com um primeiro aperto, o poste é girado em de 90°, ficando com os prismas nas laterais o que

Figura 46: Instalação dos parafusos para travamento dos prismas

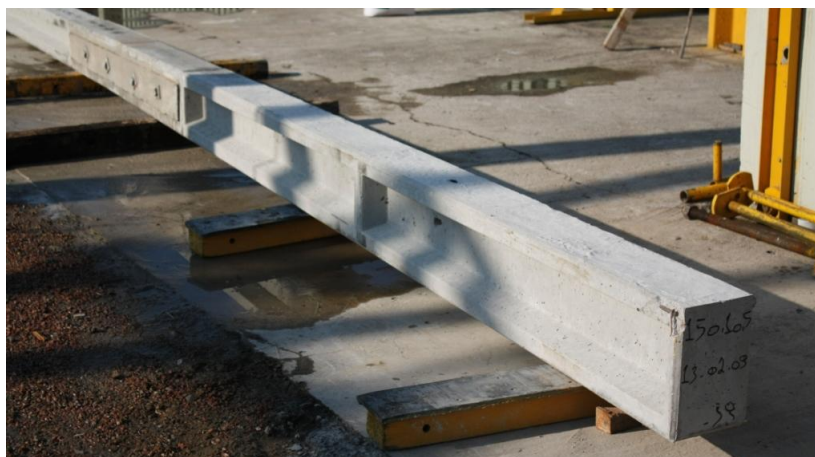
- Posicionamento do poste com emenda na face A (face maciça), a de maior resistência voltada para cima e a face B (lateral das gavetas), voltada para lateral. Pois o prisma de concreto projetado como elemento de emenda, instalado na posição lateral suportaria inicialmente os esforços de flexão, pondo a prova sua maior resistência, como apresentado na Figura 47.

Figura 47: Poste com emenda tipo prisma posicionado para teste

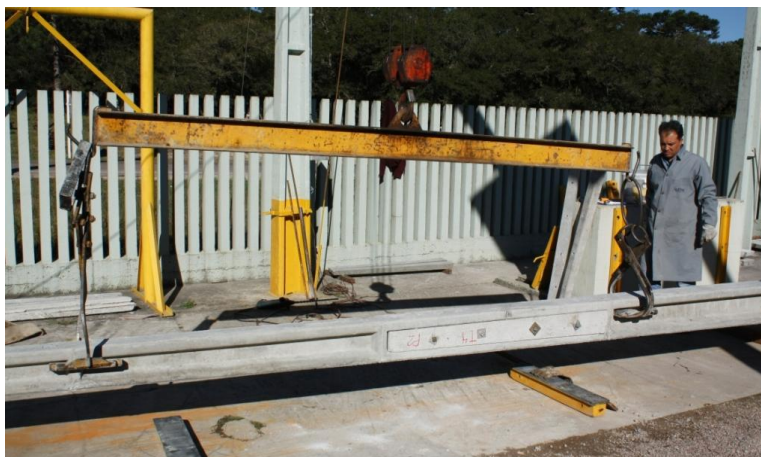
- Para ensaio de içamento por dois pontos com balança, o posicionamento das pinças da balança deve atender a condição de equilíbrio do conjunto, como demonstrado na Figura 48 e previsto na NBR 9062:2006;

Figura 48: Poste modular DT suspenso com balança conforme NBR

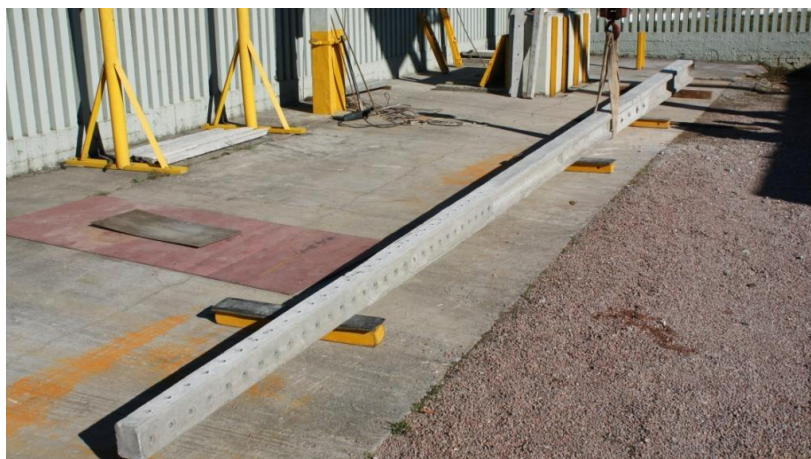
- Para a suspensão do poste modular por um único ponto, utilizando uma cinta de lona como na Figura 49, o ponto de içamento deve ser no centro de gravidade do conjunto;
- Elevação suave do poste modular utilizando a cinta de lona posicionada no centro de gravidade, até altura de 1,00 m, sofrendo deformação por flexão concentrada na seção de emenda, gerando pontos críticos de tensões;

Figura 49: Poste modular DT suspenso com cinta conforme indústria

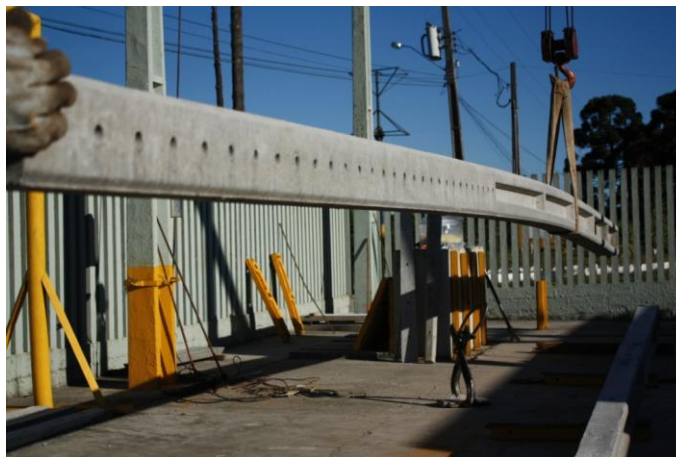
Para efeito de comparação o mesmo tipo de ensaio foi realizado no poste padrão sem emenda, como mostra a Figura 50, sendo observada a relação entre deformação e a geração de fissuras capilares superficiais, até o limite definido na NBR 8451-2: 2013, sem a ruptura da peça.

Figura 50: Içamento com ação dinâmica no poste DT padrão

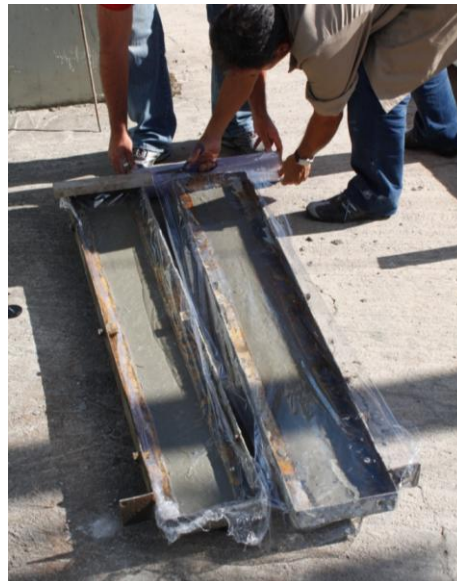
Para garantir o padrão das peças produzidas, foram consideradas as variáveis do processo produtivo, incluindo amostragem do concreto em corpos de prova cilíndricos e a proteção com filme plástico nos prismas recém concretados, para garantir cura úmida, como mostrado na Figura 52.

Figura 52: Proteção com filme de PVC para garantia de cura

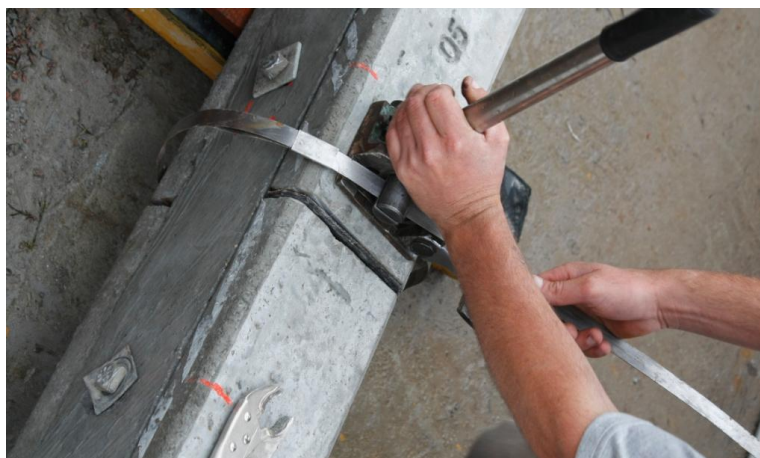
Nas Figura 53 e 54, está demonstrada a instalação da cinta metálica externa, que tem a função de confinar a estrutura de concreto, promovendo maior resistência ao esforço cortante gerado pelos parafusos sobre a alma de concreto da seção de emenda.

Figura 53: Cinta metálica para reforço da armadura transversal

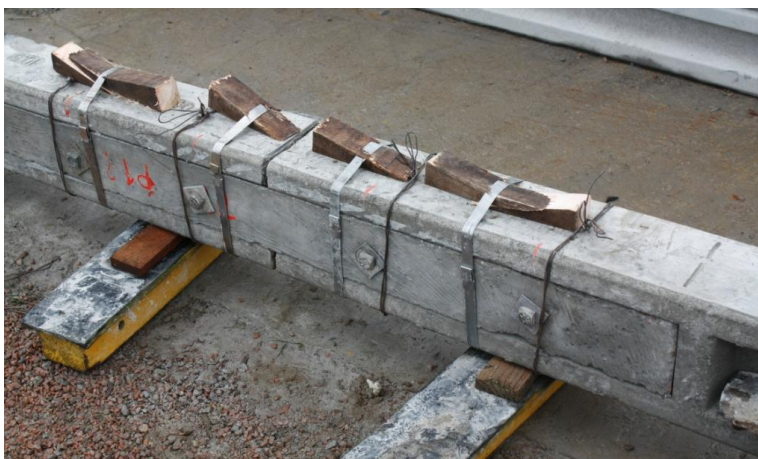
aparentes como na Figura 54, que não atendem as exigências de instalação, mais contribuíram para que rapidamente fossem visualizadas as deformações estruturais com a introdução de uma seção de emenda no centro de gravidade da estrutura.

Figura 54: Cintas metálicas distribuídas na seção de emenda

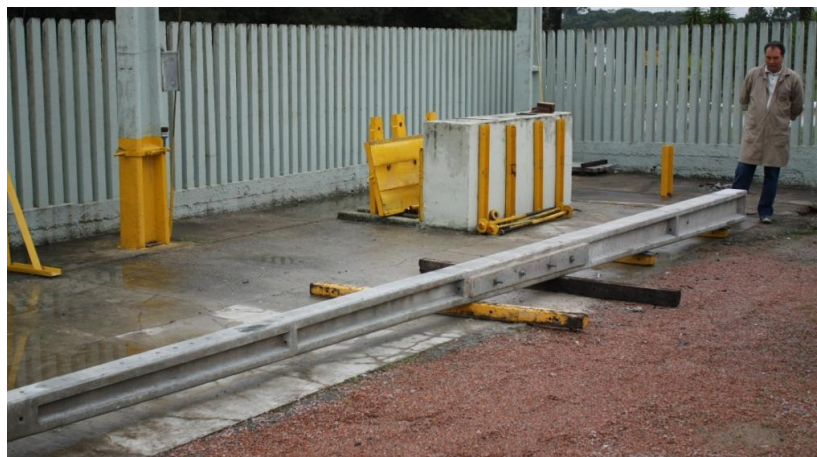
O poste modular emendado permaneceu em repouso por 24 h, como mostrado na Figura 55, tempo necessário para argamassa atingir a resistência mecânica já na posição definida para realização dos ensaios de içamento utilizando a balança e a cinta.

Figura 55: Prisma fixado no poste modular com groute

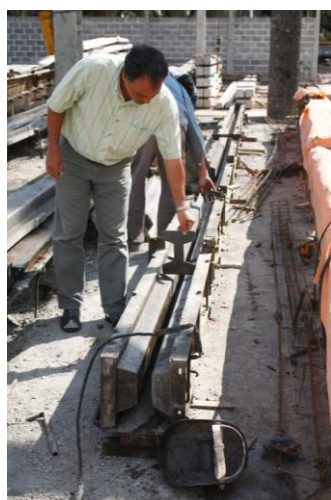
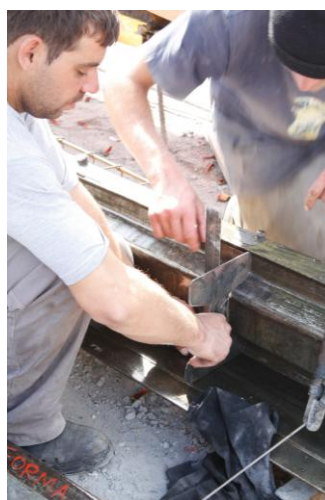
Para a adaptação da forma e inserção de chapa metálica dividindo o poste em dois segmentos (Figura 57A), pequenas alterações foram realizadas no conjunto de fôrmas. Para aproveitamento do trabalho de serralheria também foi incluído a pré-furação na parte da alma da seção DT (Figura 57B), para passagem dos parafusos de travamento do prisma.

Figura 57: Adaptação da forma para fabricação do poste modular

Para corrigir a falha decorrente do corte com disco diamantado na preparação dos postes modulares, foi necessário passar a fabricar postes utilizando como elemento de separação na seção de emenda uma chapa metálica no formato DT, como demonstrado na Figura 57(A e B). Na Figura 58 pode ser observada que a face dos módulos na seção de emenda ficou plana e perfeitamente encaixada.

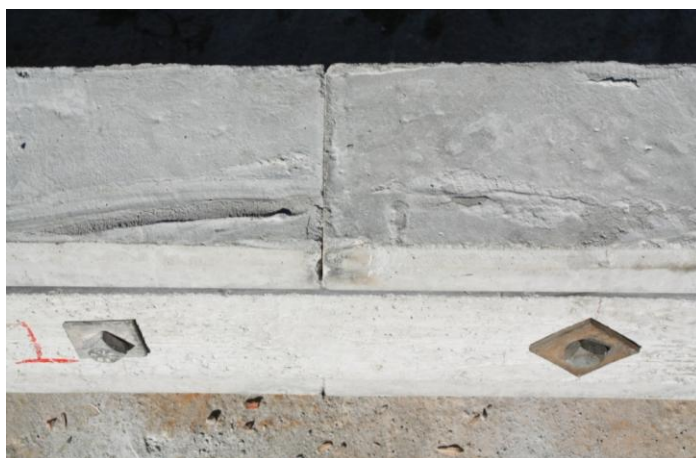
Figura 58: Junta plana sem folga para poste modular DT

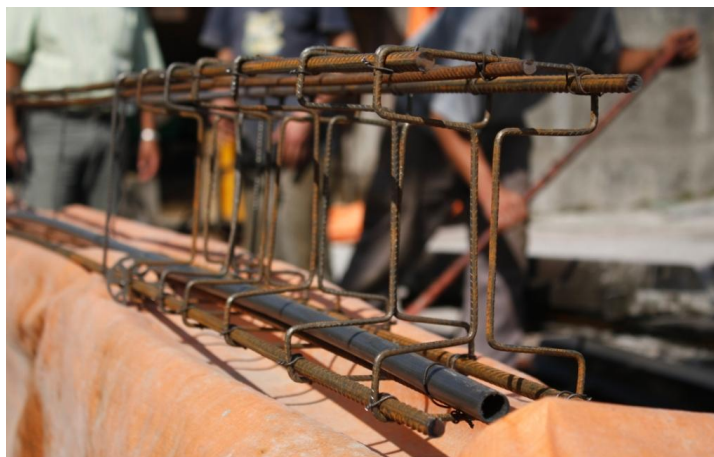
Para o posicionamento da armadura transversal DT, foi distribuído ao longo do comprimento da gaveta no trecho da emenda, 06 (seis) estribos de cada lado confeccionados em aço CA50 A de diâmetro 4,2 mm, com desenho similar à seção do poste DT, como observado na Figura 60.

Figura 60: Armadura transversal de reforço tipo duplo T

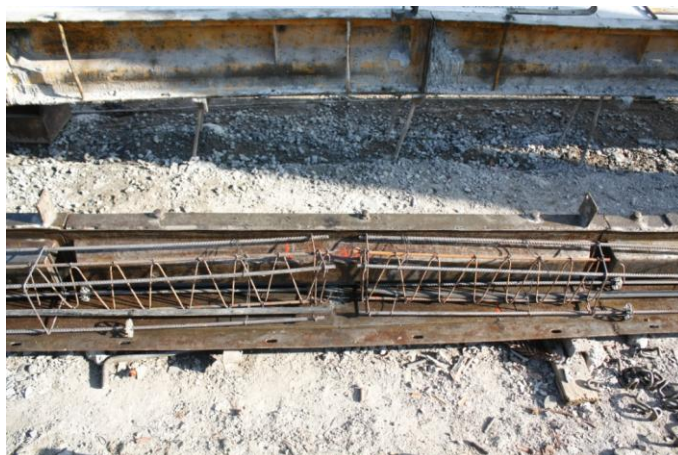
Diferente do que ocorre com armadura tipo zigue-zague apresentada na Figura 61, que é simples para corte, dobra e montagem, no entanto, sendo recomendado utilizar como elemento de solidarização entre as armaduras o ponto de solda elétrica. O que seria correto para garantir a transferência do esforço cortante na região da alma da seção duplo T, provocado pelos parafusos de travamento do prisma, atendendo às recomendações previstas na NBR 9062:2006, item 7.2.3.1 que determina como método para solidarização das armaduras de aço embutidas em elementos pré-moldados solicitados a flexão.

Figura 61: Armadura transversal de reforço tipo zigue-zague

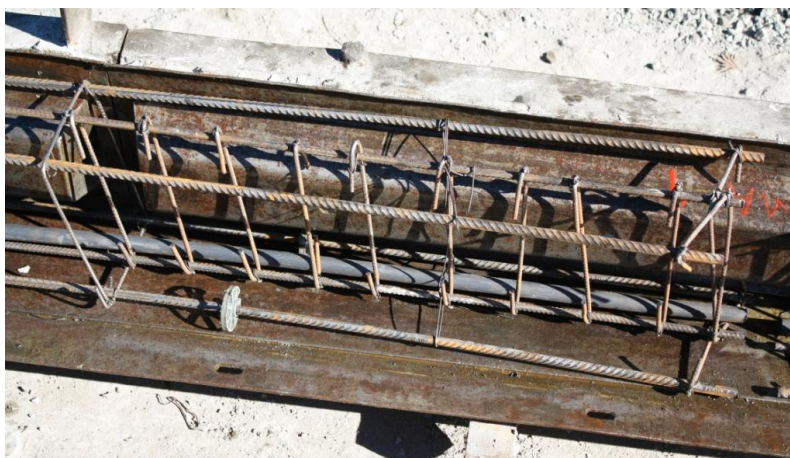
Para terceira opção como armadura de reforço transversal foi proposto à configuração com estribo no formato de gancho, além de ser simples o corte e dobra a montagem foi executada utilizando para amarração arame recozido nº18,

comum neste tipo de operação, foram implantados 10 (dez) estribos para cada lado da emenda, como apresentado na Figura 62,

Figura 62: Armadura transversal de reforço tipo gancho

Os estribos são fixados na barra de aço central e permanecem inseridos na alma da seção DT do poste de concreto, fortalecendo esta parte da estrutura que apresentou fragilidade quando solicitada pelos parafusos de travamento do prisma.

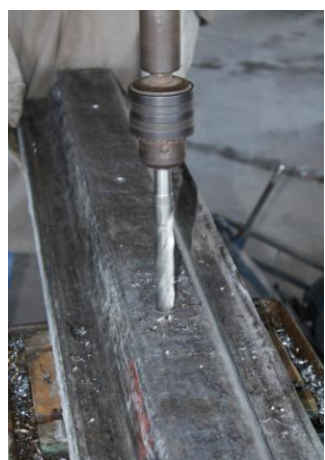
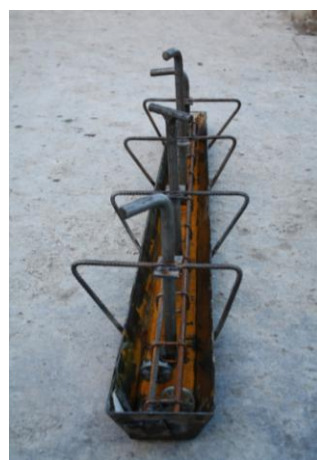
Para melhorar a precisão e facilitar os trabalhos de montagem do poste modular, foi alterada a forma do prisma, que além de ser moldada utilizando a forma metálica original da gaveta, foi adaptada com suportes para pinos passantes, que definem a posição dos furos no corpo do prisma para instalação dos parafusos de travamento, como nas Figura 63 (A e B).

Figura 63: Pré-furos de travamento (A) e forma do prisma modificada (B)

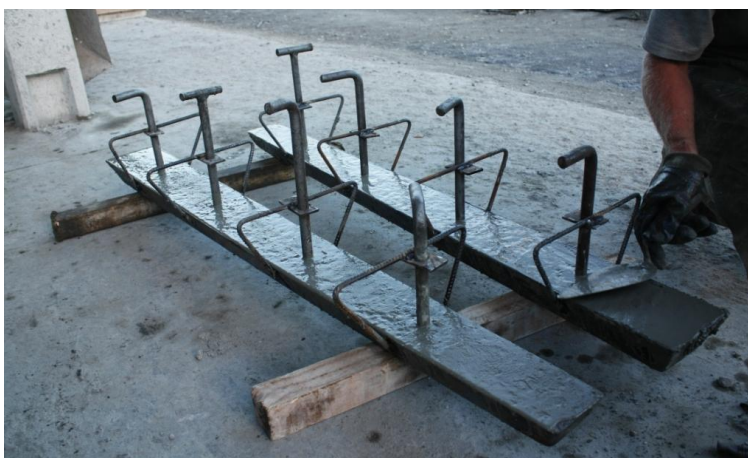
Com algumas das adaptações procurou-se eliminar os retrabalhos e corrigir imperfeições, principalmente as que originavam pontos de tensões localizadas entre as peças comprimidas, como por exemplo: o desalinhamento entre o prisma e o encaixe na gaveta do poste, originado a partir da perfuração manual do prisma. Na Figura 64, podem ser vistos os prismas recém concretados com os pinos definindo as perfurações para os parafusos de travamento.

Figura 64: Prisma moldado na forma com pinos que definem a furação

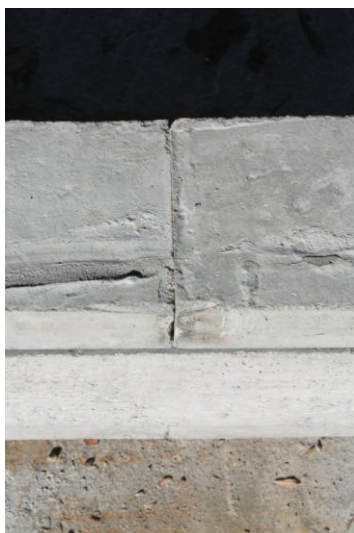
Na Figura 65, observa-se a nova configuração da seção de emenda, obtida a partir da concretagem utilizando a chapa metálica como elemento de separação dos módulos, que por serem moldados com a chapa metálica, proporcionam o assentamento perfeito entre as faces da seção de emenda, eliminando pontos de concentração de tensões, fazendo com que não ocorra o estilhaçamento das

bordas comprimidas. Esta modificação aumentou a reação aos esforços de compressão da seção emendada, gerados no içamento dinâmico por um ponto.

Figura 65: Junta de emenda com as faces planas e sem folga

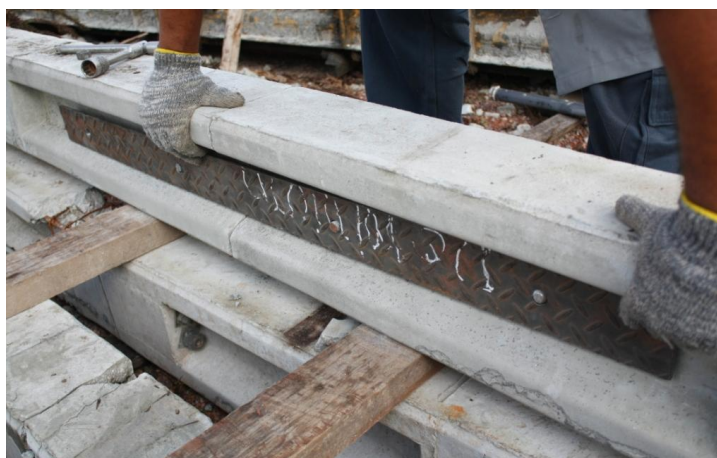
Foram adicionados ao sistema de emenda três elementos que se adaptam perfeitamente aos módulos pré-moldados de concreto do poste DT. A chapa de aço ficou com a superfície ranhurada para o lado externo (Figura 70), para aumentar a aderência com argamassa de alta resistência que foi aplicada como material de proteção e reforço no trecho da gaveta, favorecendo a solidarização dos módulos.

Figura 70: Posicionamento da chapa xadrez na gaveta do poste

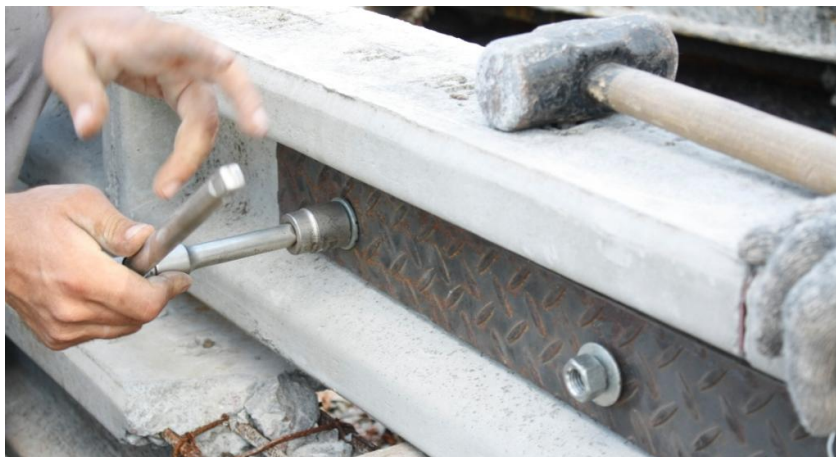
Sendo um requisito importante a ser observado, a facilidade de montagem deve ser executada em campo, com ferramentas manuais, como observado na Figura 71. O sistema de emenda com chapa xadrez se mostrou eficiente, pois proporcionou rigidez ao conjunto oferecendo facilidade para execução das operações de tombamento necessárias para o enchimento da gaveta com argamassa fluída de alta resistência inicial.

Figura 71: Solidarização da emenda por meio do aperto nos pinos

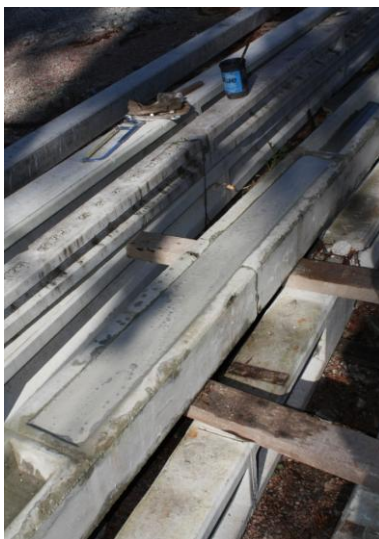
O preparo da argamassa foi mecânico como recomendado pelo fabricante, até atingir a consistência plástica ideal para escoar pela superfície interna da gaveta, sem adensamento, como mostrado na Figura 72, apresentando acabamento liso, similar à superfície de concreto aparente do poste DT.

Figura 72: Gaveta da emenda preenchida com argamassa de alta resistência
